**STUDI KASUS
KEGAGALAN KONSTRUKSI
BANGUNAN PENGAMAN PANTAI
PANGANDARAN TIMUR**

Oleh : Sukiyoto, M.Eng

Disampaikan untuk mengisi Jurnal
PERKUMPULAN TENAGA AHLI KONSULTAN INDONESIA
(PERTAHKINDO)

Jakarta , November 2021

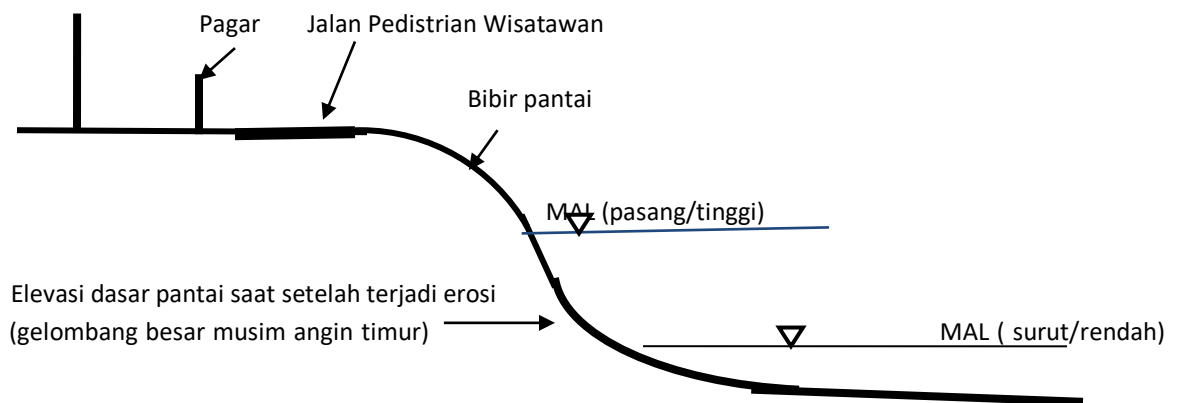
Gambar Sketsa Nomor 2b : Kondisi akhir elevasi dasar pantai di Lokasi Pantai Pangandaran Timur

Akhirnya kondisi Pantai Pangandaran Timur menjadi sebagaimana pada Gambar Nomor 2b berikut dan dampaknya sebagaimana penjelasan sebagai berikut :

- Garis pantai akan mundur setiap tahunnya yang kemungkinan berkurangnya lahan pantai
- Wisatawan yang berkunjung ke kawasan ini kurang nyaman dan kurang aman dengan kondisi sebagaimana pada gambar sketsa tersebut.
- Akibatnya untuk Hotel dan Penginapan di Pantai Pangandaran Timur menjadi kurang menarik bagi wisatawan dan akan berpengaruh terhadap perekonomian masyarakat setempat.

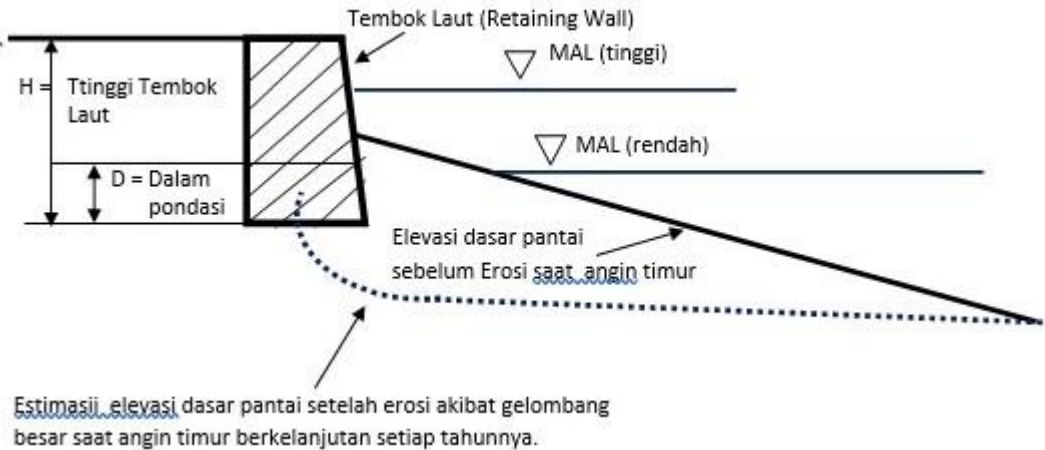
Gambar Sketsa Nomor 3 : Kondisi Infrastruktur Bangunan dan elevasi dasar pantai Pantai Pangandaran Timur

Akhirnya dapat disampaikan kondisi bangunan Pengamanan Pantai Pangandaran Timur dan elevasi Pantai Pangandaran Timur setelah terjadi gelombang laut yang diakibatkan angin timur sebagaimana dapat disampaikan pada Gambar Sketsa Nomor 3 berikut Kondisi Tembok Laut dan elevasi dasar pantai di Lokasi Pantai Pangandaran Timur sebelum dan sesudah terjadi gelombang besar pada musim angin timur.

Berdasarkan informasi masyarakat dilakukan penerapan data tersebut di bangunan infrastrur bangunan pengamanan pantai dan kajian atau analisis Penulis dapat menyimpulkan bahwa setelah terjadi erosi saat gelombang besar yang sering pada musim angin timur tanah dasar pondasi sedikit demi sedikit terbawa arus gelombang laut dan mulai berpengaruh terhadap stabilitas kondisi tembok laut.

Dampak dari proses tersebut diatas, maka Konstruksi Bangunan Pengaman Pantai yang dibuat dari Pasangan Batu Kali mengguling kearah laut setelah diterpa gelombang laut yang bertubi-tubi pada musim angin timur.

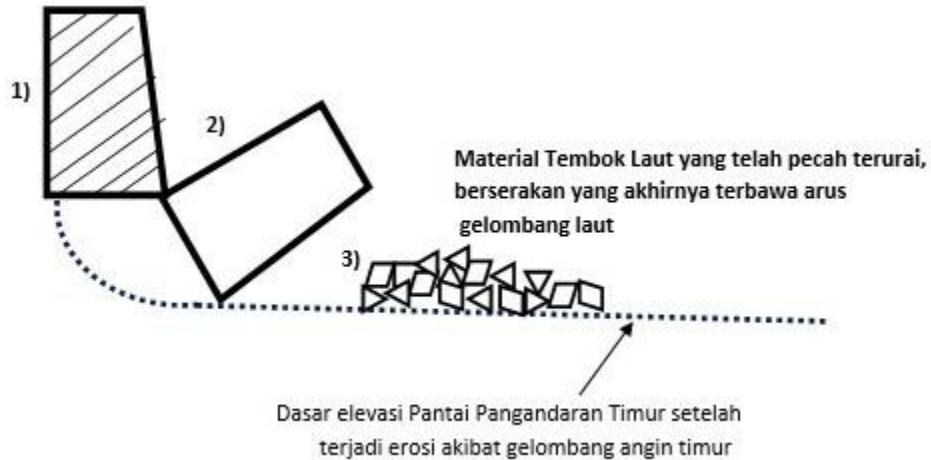
Gambar Sketsa Nomor 4 : Perkiraan Proses menggulingnya Konstruksi Bangunan Pengaman Pantai Pangandaran Timur

Kronologis terjadinya kerusakan dan hancurnya bangunan Tembok Laut ini secara skematis dapat disampaikan penjelasannya sebagaimana Sketsa Gambar Nomor 4 berikut ini.

- Sketsa Gambar 1) Konstruksi sebelum terguling
- Sketsa Gambar 2) Proses tergulingnya Konstruksi
- Sketsa Gambar 3) Konstruksi retak, hancur menjadi berserakan dan akhirnya hilang terbawa arus gelombang laut ke lepas pantai

Akibat dari menggulingnya infrastruktur bangunan pengaman pantai (Retaining Wall) pantai pangandaran timur tersebut, maka bangunan tidak dapat berfungsi lagi dan sesuai dengan ketentuan peraturan perundangan yang berlaku sekarang dapat disebut terjadi kegagalan konstruksi karena bangunan tidak berfungsi sebagaimana harapan untuk melindungi erosi pantai pangandaran timur.
